Date de visite : 23/09/2020

Dossier de Diagnostics Techniques

Réf. : 20-89142-AUCEJO

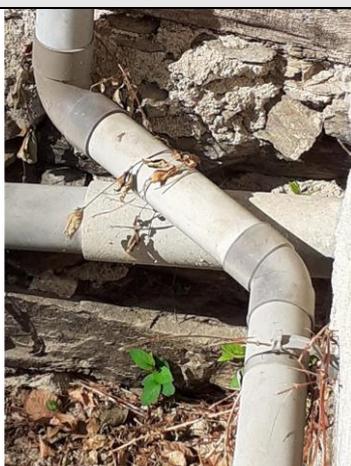
ELEMENT : Conduit de fluide n°1

Nom du client	Numéro de dossier	Pièce ou local
AUCEJO	20-89142-AUCEJO	Ext - Extérieur Maison
Matériau	Date de prélèvement	Nom de l'opérateur
Fibre ciment - Brut		GENDRE Valentin
Localisation	Résultat	
Conduit de fluide n°1 - Conduits, canalisations et équipements intérieurs	Présence d'amiante	
Résultat de la grille d'évaluation		
<i>Evaluation périodique</i>		
Emplacement

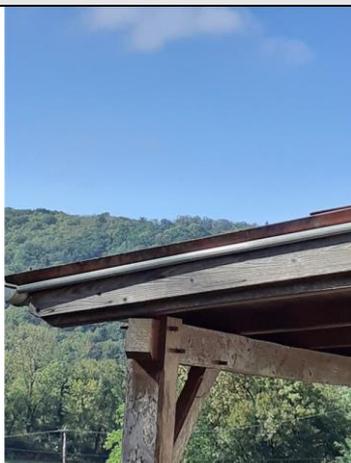
PRÉLÈVEMENT : P001

Nom du client	Numéro de dossier	Pièce ou local
AUCEJO	20-89142-AUCEJO	Ext - Extérieur Maison
Matériau	Date de prélèvement	Nom de l'opérateur
Plaque(s) ondulée(s) - Brut	23/09/2020	GENDRE Valentin
Localisation	Résultat	
Couverture n°2 - Toiture	Susceptible de contenir de l'amiante	
Résultat de la grille d'évaluation		
<i>Evaluation périodique</i>		
Emplacement

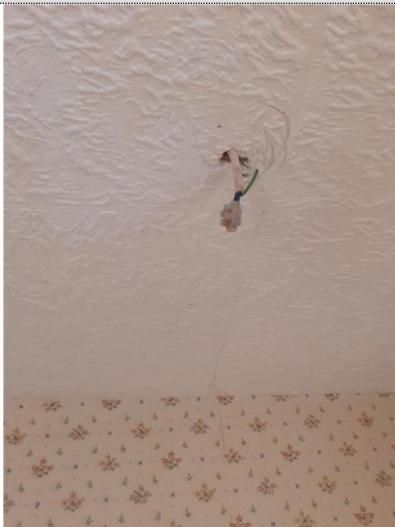
ANNEXE 1 – PHOTO(S) DES ANOMALIES**Point de contrôle N° B.7.3 d)**

Description :

L'installation électrique comporte au moins une CONNEXION avec une partie active nue sous tension accessible.

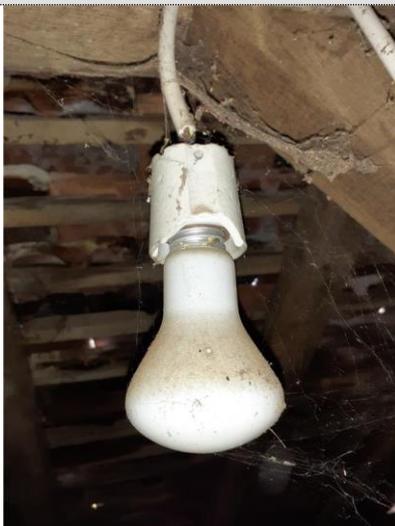
Observation(s)**Point de contrôle N° B.8.3 a)**

Description :

L'installation comporte au moins un MATERIEL ELECTRIQUE vétuste.

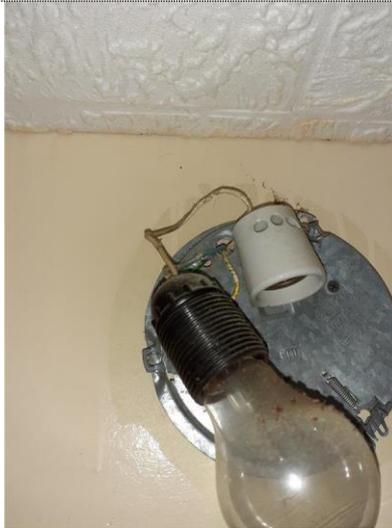
Point de contrôle N° B.8.3 e)

Description :

Au moins un CONDUCTEUR isolé n'est pas placé sur toute sa longueur dans un conduit, une goulotte, une plinthe ou une huisserie, en matière isolante ou métallique, jusqu'à sa pénétration dans le MATERIEL ELECTRIQUE qu'il alimente.
