## Dossier de Diagnostics Techniques

Réf. : 23-126827-ALBRECHT

Maison d'habitation

lieu dit Ramonichoux  
46700 FLORESSAS

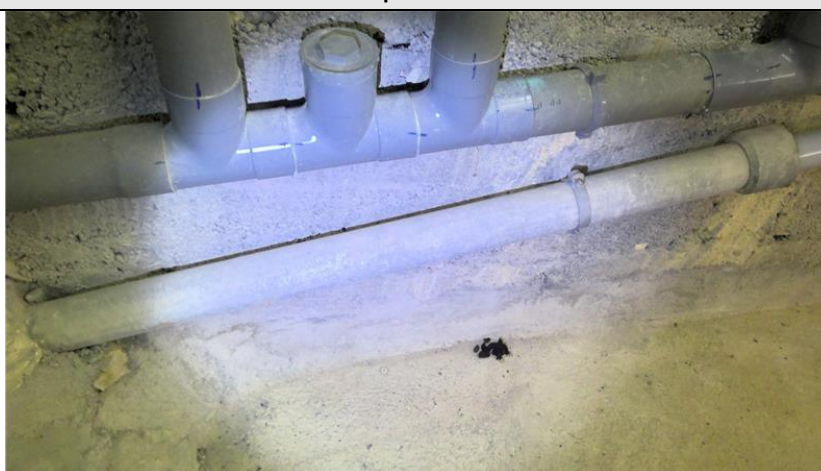
**ELEMENT : Coffrage**

<b>Nom du client</b>	<b>Numéro de dossier</b>	<b>Pièce ou local</b>
		SS - Cave
<b>Matériau</b>		<b>Nom de l'opérateur</b>
Fibre ciment - Brut		MENU josselin
<b>Localisation</b>	<b>Résultat</b>	
Coffrage - Conduits, canalisations et équipements intérieurs	<b>Présence d'amiante</b>

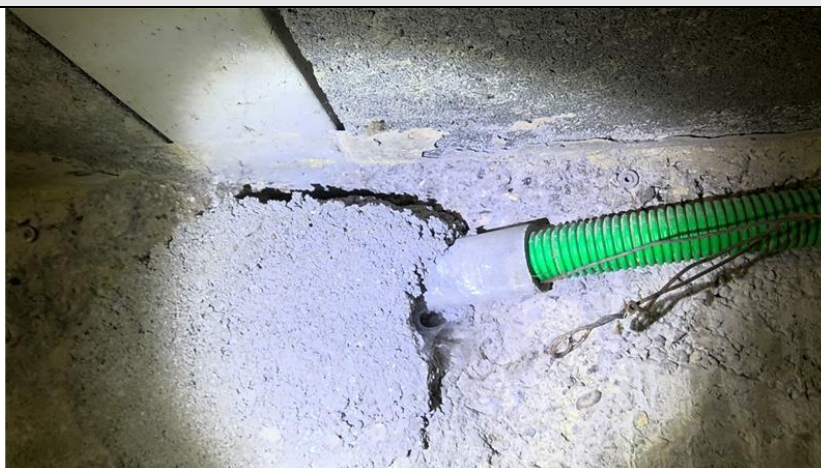
ELEMENT : Conduit de fluide n°3		
Nom du client	Numéro de dossier	Pièce ou local
ALBRECHT	23-126827-ALBRECHT	SS - Cave
Matériau	Date de prélèvement	Nom de l'opérateur
Fibre ciment - Brut		MENU josselin
Localisation	Résultat	
Conduit de fluide n°3 - Conduits, canalisations et équipements intérieurs	<b>Présence d'amiante</b>	
Résultat de la grille d'évaluation		
Evaluation périodique		
Emplacement

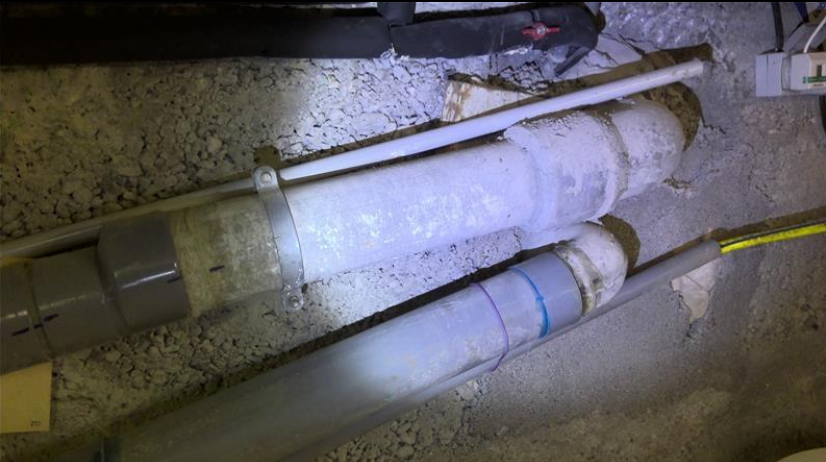
ELEMENT : Conduit de fluide n°5		
Nom du client	Numéro de dossier	Pièce ou local
		SS - Cave
Matériau	Date de prélèvement	Nom de l'opérateur
Fibre ciment - Brut		MENU josselin
Localisation	Résultat	
Conduit de fluide n°5 - Plafond	<b>Présence d'amiante</b>	
Résultat de la grille d'évaluation		
Evaluation périodique		
Emplacement

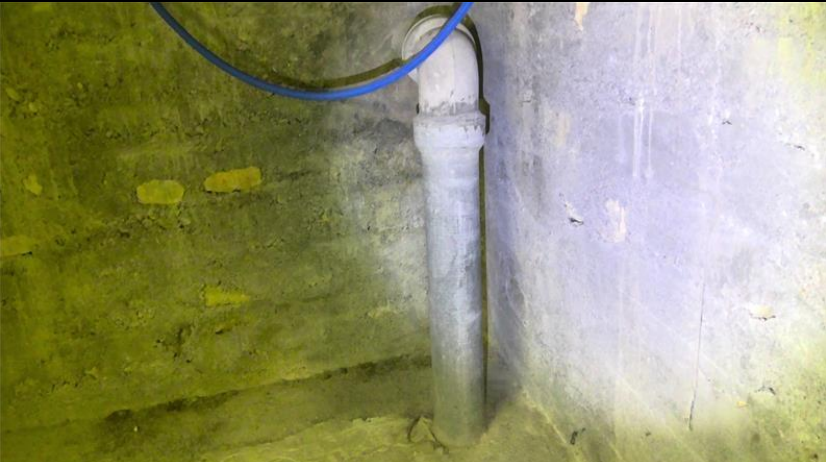
ELEMENT : Conduit de fluide n°4		
Nom du client	Numéro de dossier	Pièce ou local
		SS - Cave
Matériau	Date de prélèvement	Nom de l'opérateur
Fibre ciment - Brut		MENU josselin
Localisation	Résultat	
Conduit de fluide n°4 - Conduits, canalisations et équipements intérieurs	<b>Présence d'amiante</b>	
Résultat de la grille d'évaluation		
<i>Evaluation périodique</i>		
Emplacement

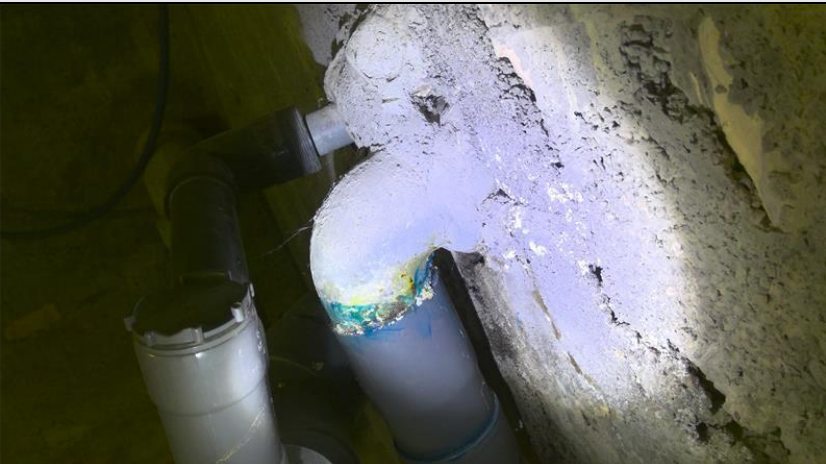
ELEMENT : Conduit de fluide n°2		
Nom du client	Numéro de dossier	Pièce ou local
ALBRECHT	23-126827-ALBRECHT	RdJ - Buanderie
Matériau	Date de prélèvement	Nom de l'opérateur
Fibre ciment - Peinture		MENU josselin
Localisation	Résultat	
Conduit de fluide n°2 - Conduits, canalisations et équipements intérieurs	<b>Présence d'amiante</b>	
Résultat de la grille d'évaluation		
<i>Evaluation périodique</i>		
Emplacement

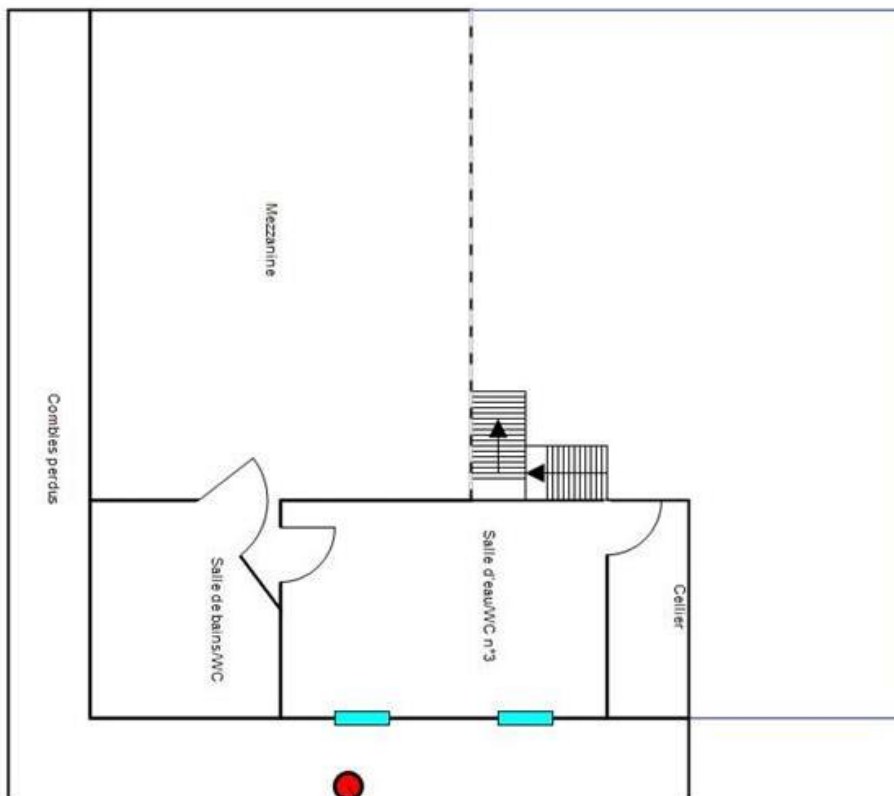
PLANCHE DE REPÉRAGE USUEL				
N° dossier :			Adresse de l'immeuble : lieu dit Ramonichoux 46700 FLORESSAS	
N° planche : 5/5	Version : 0	Type : Croquis		
Origine du plan : Cabinet de diagnostics			Bâtiment – Niveau : 5- Maison

Conduit de fumée  
Conduits, canalisations et équipements intérieurs  
Brut Fibre ciment

**■** Légende :  
Conduit amianté

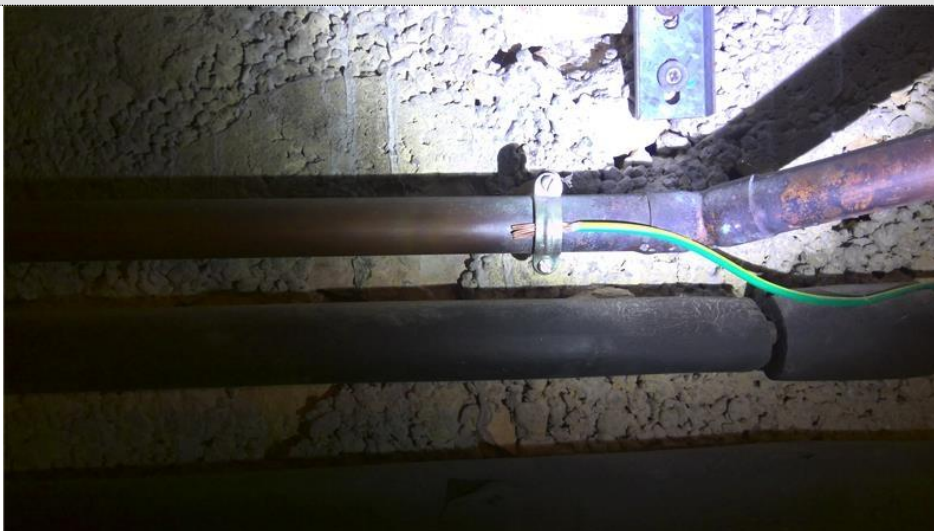
**ANNEXE 1 – PHOTO(S) DES ANOMALIES****Point de contrôle N° B.3.3.4 d)**

Au moins une CONNEXION visible du CONDUCTEUR de la LIAISON EQUIPOTENTIELLE principale sur les ELEMENTS CONDUCTEURS n'assure pas un contact sûr et durable.

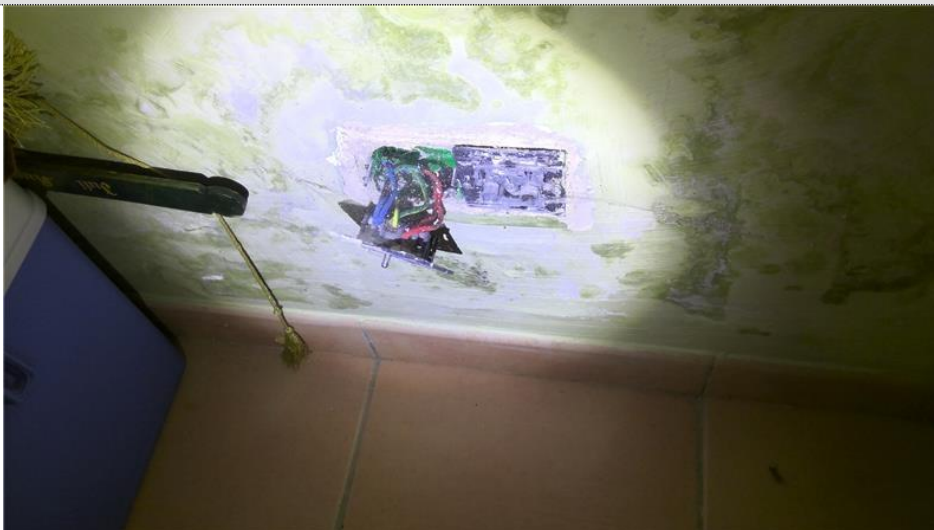
**Observation(s)****Point de contrôle N° B.7.3 a)**

L'ENVELOPPE d'au moins un matériel est manquante ou détériorée.
