## Dossier de Diagnostics Techniques

Réf. : 21-104004-CLAVERIE

Maison d'habitation  
Maison d'habitation  
107 allée Pierre Loti  
46130 BIARS-SUR-CÈRE

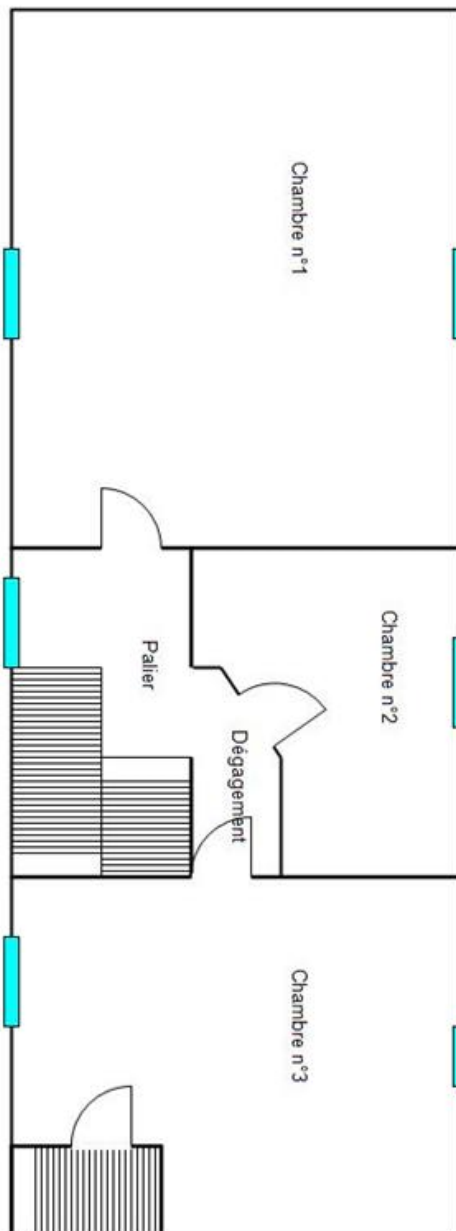
| PLANCHE DE REPÉRAGE USUEL | | | | | | | |
|---|---|---|---|---|--|---|---|
| N° planche : | 3/9 | Version : | 0 | | | Type : | Croquis |

| PLANCHE DE REPÉRAGE USUEL | | | | | | | |
|---|---|---|---|---|--|---|---|
| Origine du plan : | | | | Cabinet de diagnostics | | Bâtiment – Niveau : | Maison - R+1 |

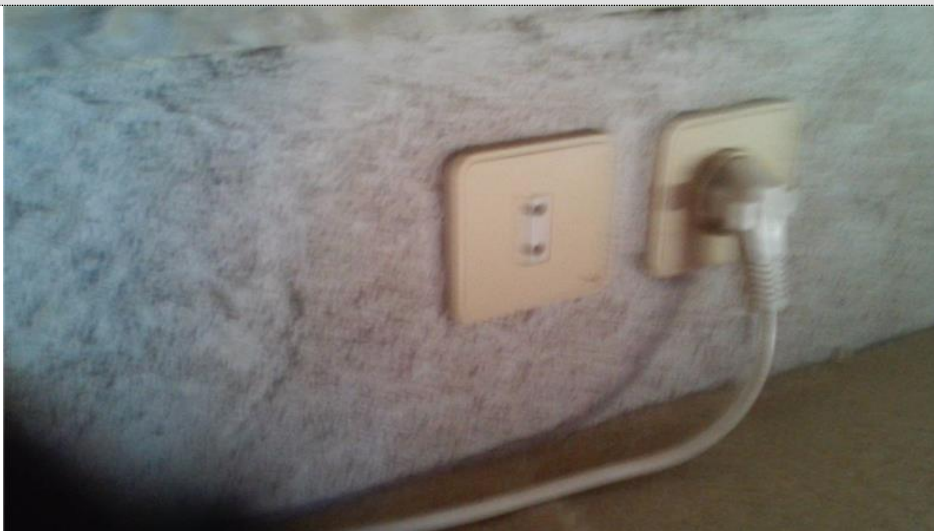
**ANNEXE 1 – PHOTO(S) DES ANOMALIES****Point de contrôle N° B.3.3.6 a1)**

Description :

Au moins un socle de prise de courant ne comporte pas de broche de terre.

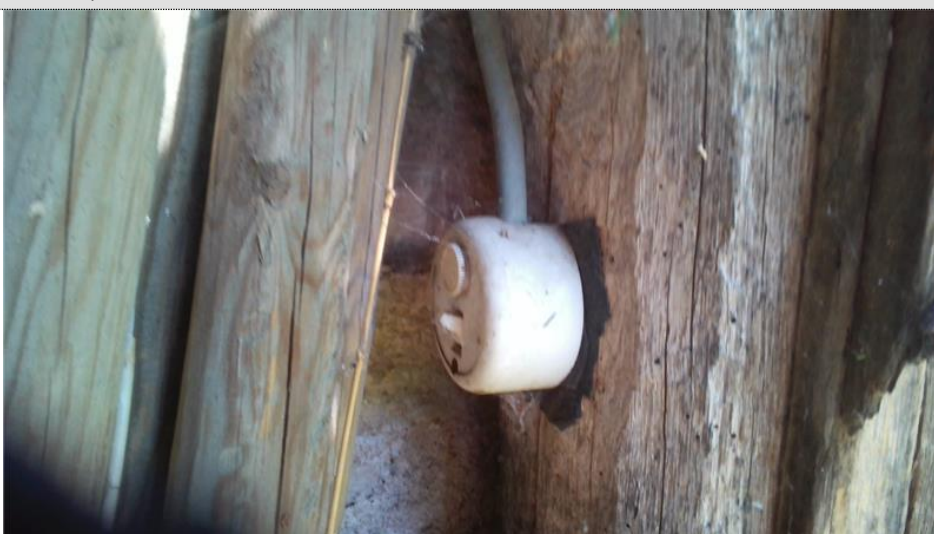
Observation(s)**Point de contrôle N° B.7.3 e)**

Description :

L'installation électrique comporte au moins un dispositif de protection avec une partie active nue sous tension accessible.

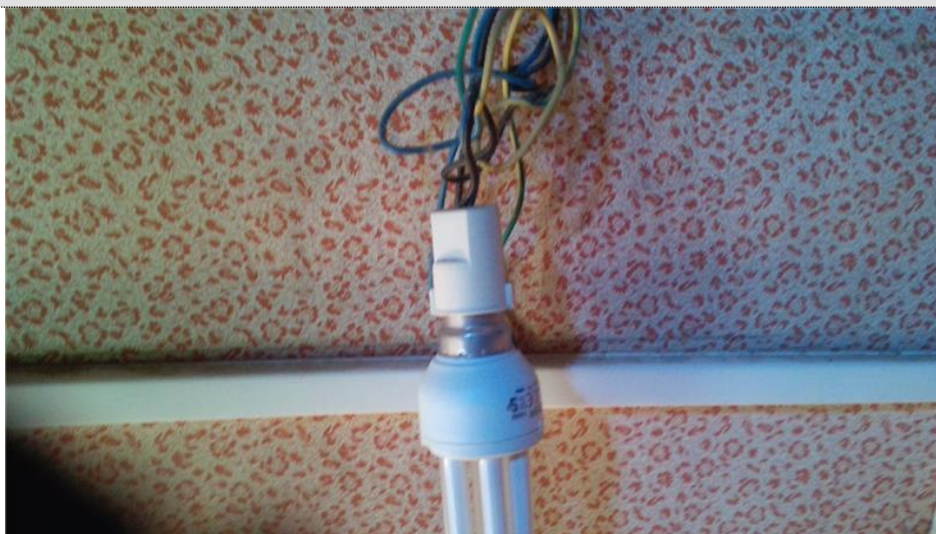
Point de contrôle N° B.8.3 b)

Description :

L'installation comporte au moins un MATERIEL ELECTRIQUE inadapté à l'usage.

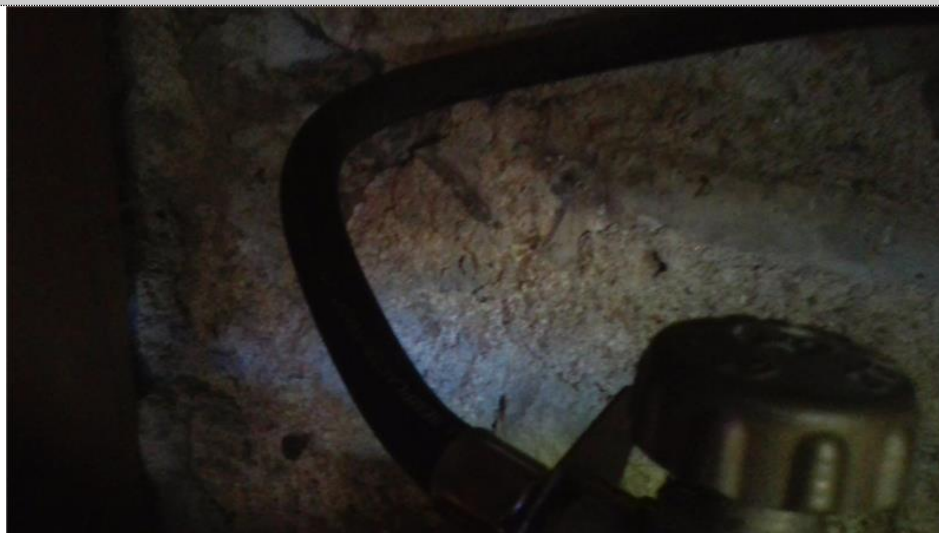
**ANNEXE – PHOTOS****Point de contrôle N° 7d4**

Description :

**A1** La date limite d'utilisation de la lyre GPL en caoutchouc armé n'est pas lisible ou est dépassée
