Date de visite : 27/03/2023

## Dossier de Diagnostics Techniques

Réf. : 23-128050-N

Appartement  
Immeuble  
Lieu-dit Pont Vieux  
46270 BAGNAC-SUR-CÉLÉ

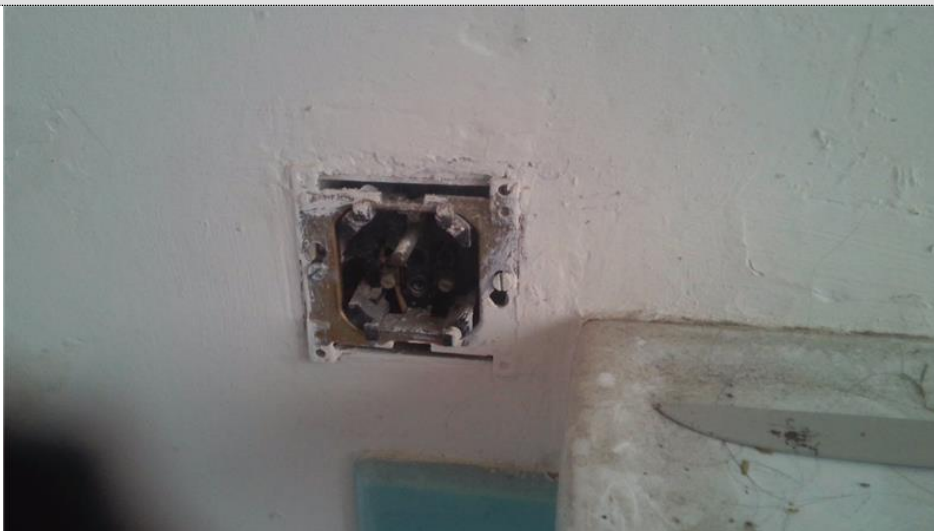
**ANNEXE 1 – PHOTO(S) DES ANOMALIES**
**Point de contrôle N° B.3.3.6 a2)**

Au moins un socle de prise de courant comporte une broche de terre non reliée à la terre.

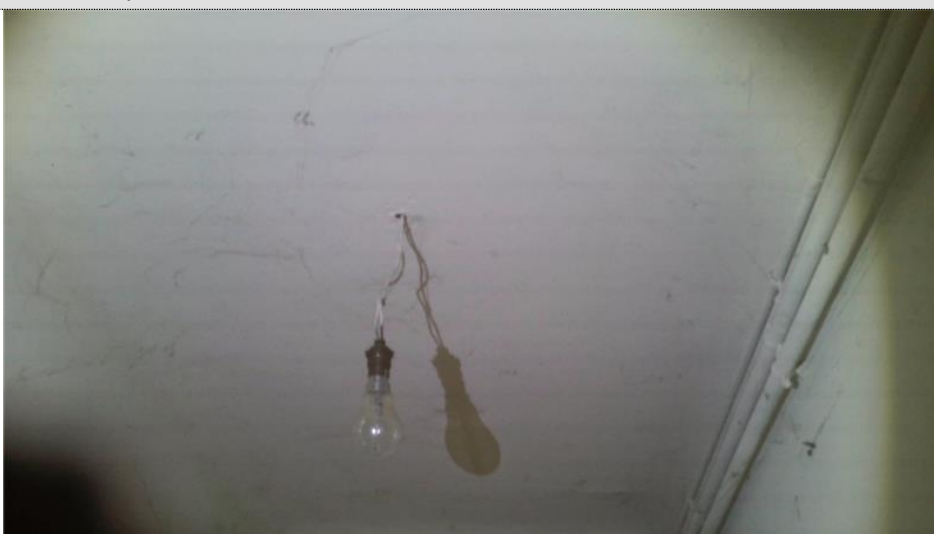
Observation(s)
**Point de contrôle N° B.3.3.6 a3)**

Au moins un CIRCUIT (n'alimentant pas des socles de prises de courant) n'est pas relié à la terre.

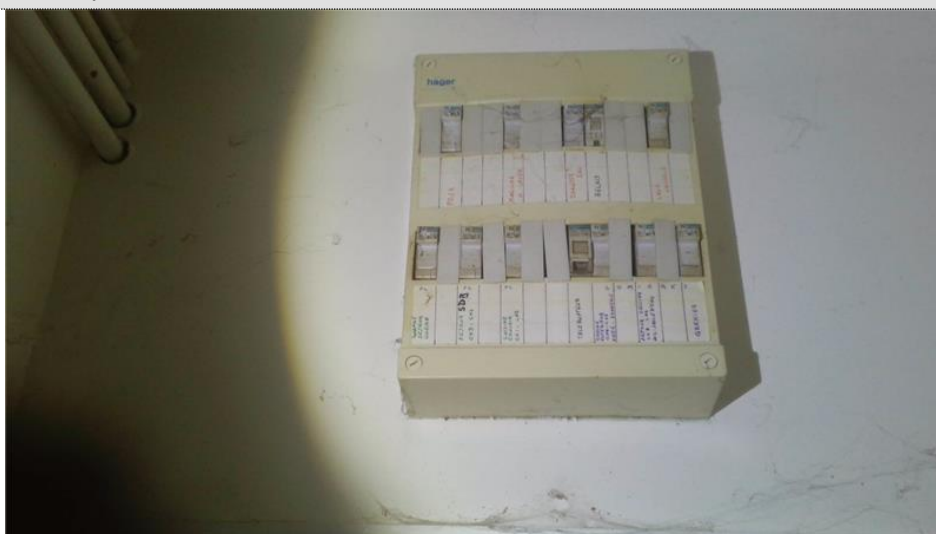
**Point de contrôle N° B.4.3 e)**

Le courant assigné (calibre) de la protection contre les surcharges et courts-circuits d'au moins un CIRCUIT n'est pas adapté à la section des CONDUCTEURS correspondants.

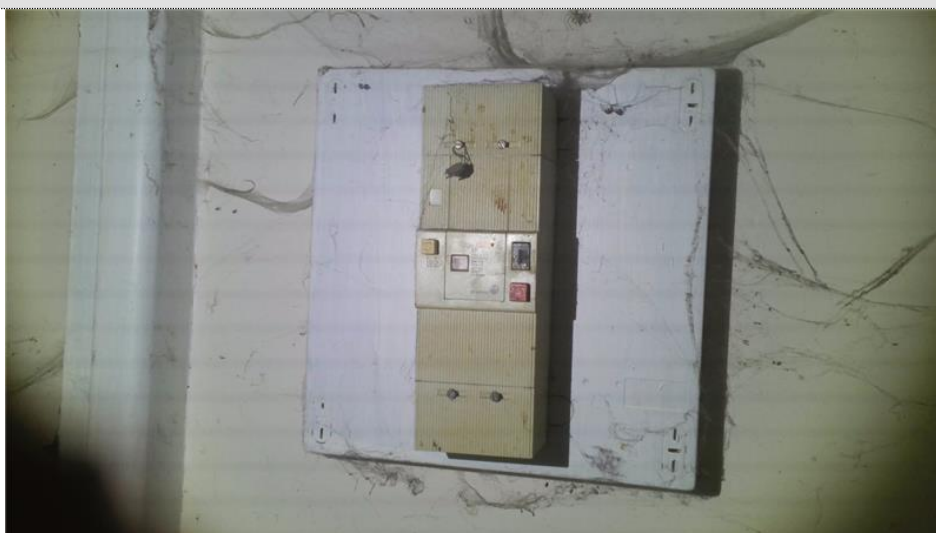
**Point de contrôle N° B.4.3 f1)**

La section des CONDUCTEURS de la CANALISATION alimentant le seul tableau n'est pas adaptée au courant de réglage du DISJONCTEUR de branchement.

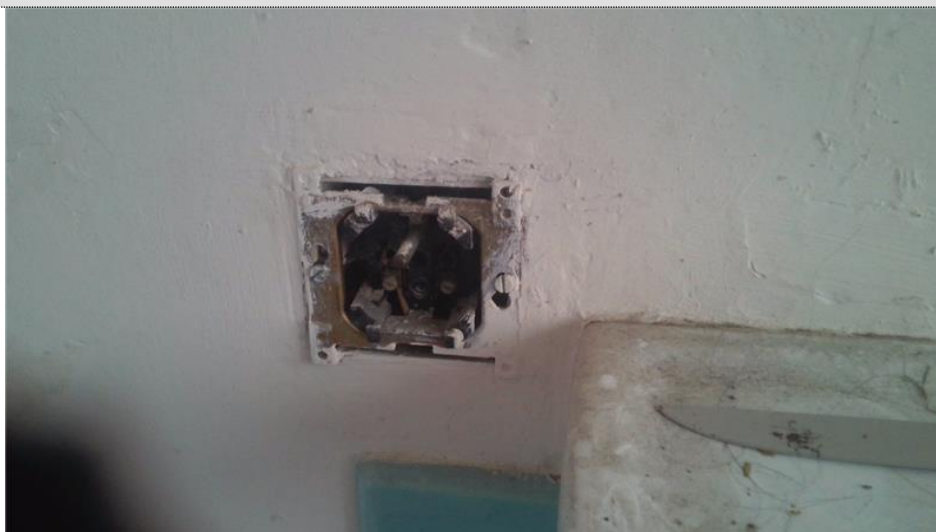
Point de contrôle N° B.7.3 a)

L'ENVELOPPE d'au moins un matériel est manquante ou détériorée.

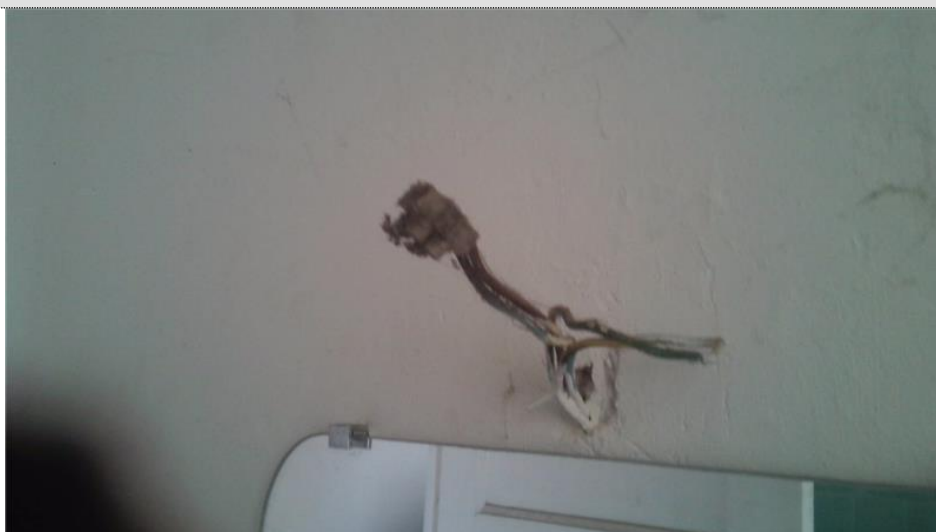
Point de contrôle N° B.7.3 d)

L'installation électrique comporte au moins une CONNEXION avec une partie active nue sous tension accessible.

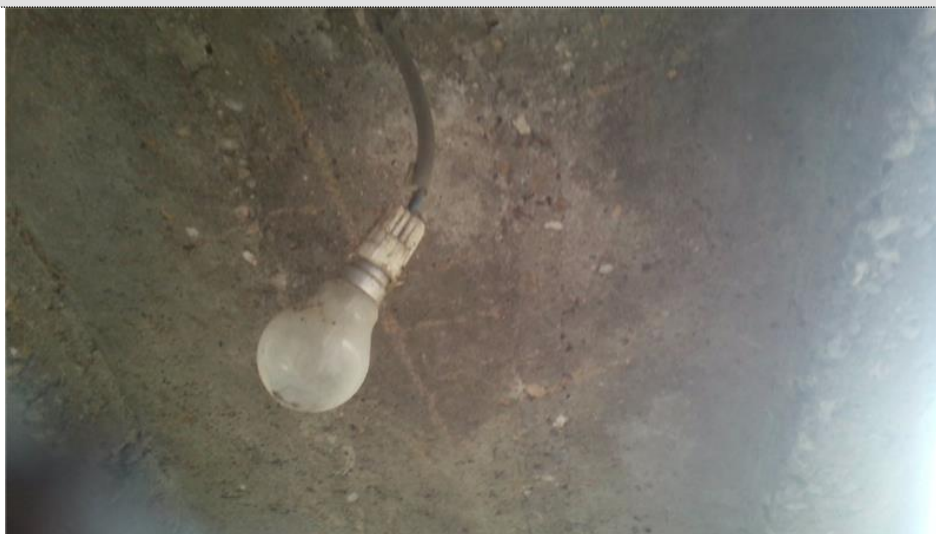
Point de contrôle N° B.8.3 b)

L'installation comporte au moins un MATERIEL ELECTRIQUE inadapté à l'usage.
