## Dossier de Diagnostics Techniques

Réf. : 20-93513-RAKBA - OLIE

Appartement Lot N°6

Immeuble  
8 rue Camille Roque  
12200 VILLEFRANCHE-DE-ROUERQUE

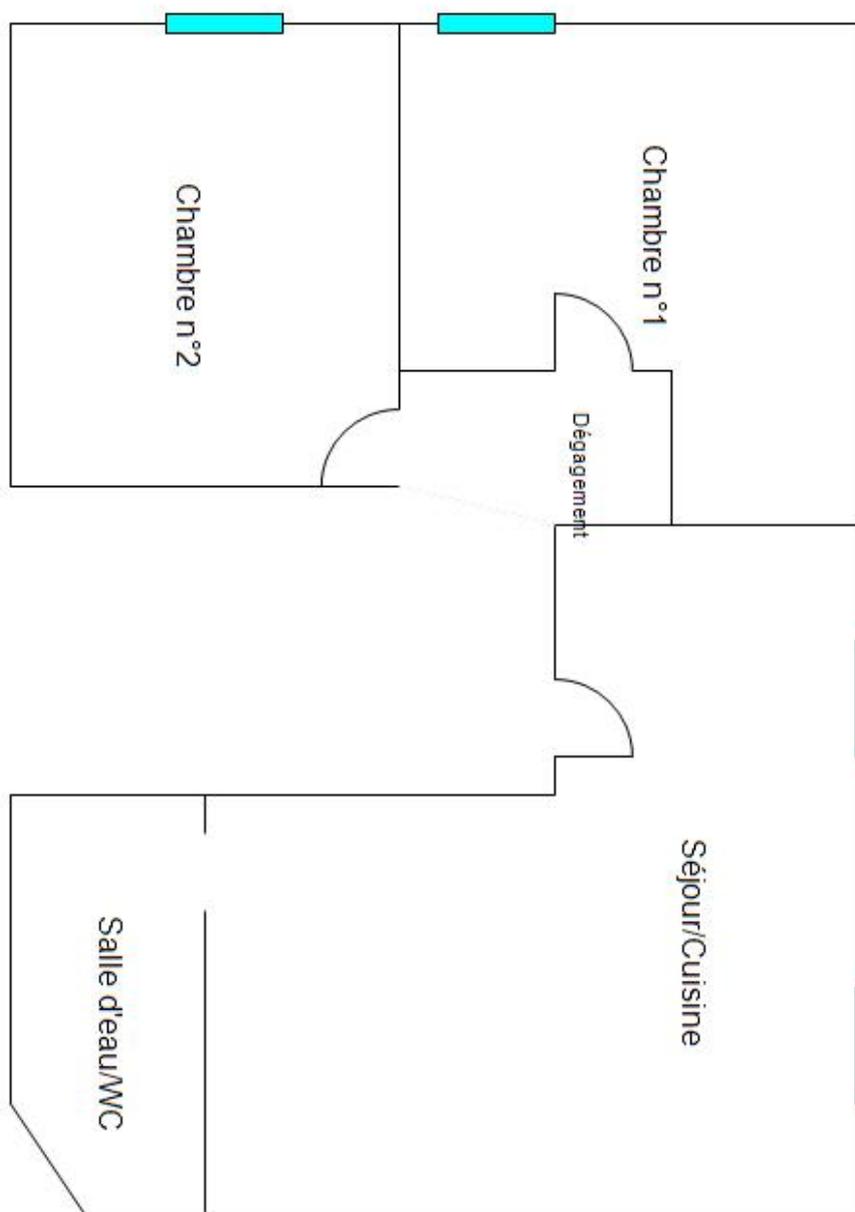
**ANNEXE 1 – CROQUIS**

PLANCHE DE REPÉRAGE USUEL			Adresse de l'immeuble : Immeuble 8 rue Camille Roque 12200 VILLEFRANCHE-DE- ROUERGUE	
N° dossier :	20-93513-RAKBA - OLIE			Bâtiment – Niveau : Appartement R+2
N° planche :	1/1	Version : 0    Type : Croquis		
Origine du plan :	Cabinet de diagnostics

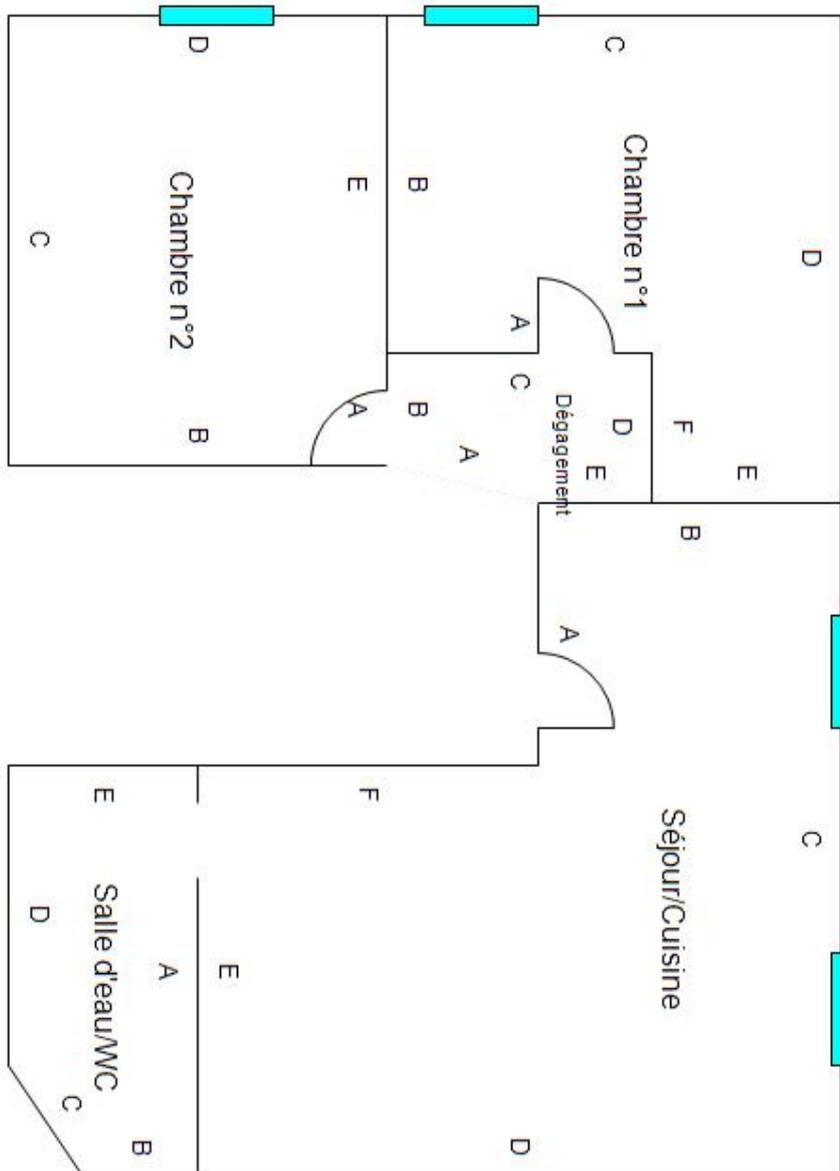
5 CROQUIS

Appartement R+2

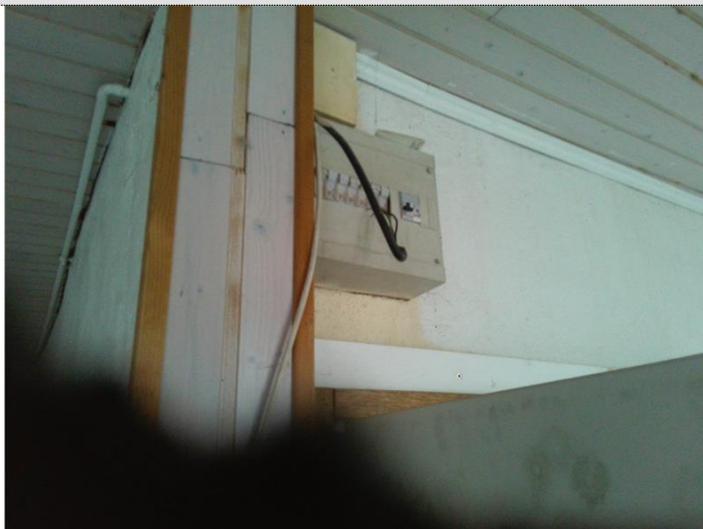
Point de contrôle N° B.1.3 g)

Le dispositif assurant la coupure d'urgence est placé à plus de 1,80 m du sol fini et n'est pas accessible au moyen de marches ou d'une estrade.

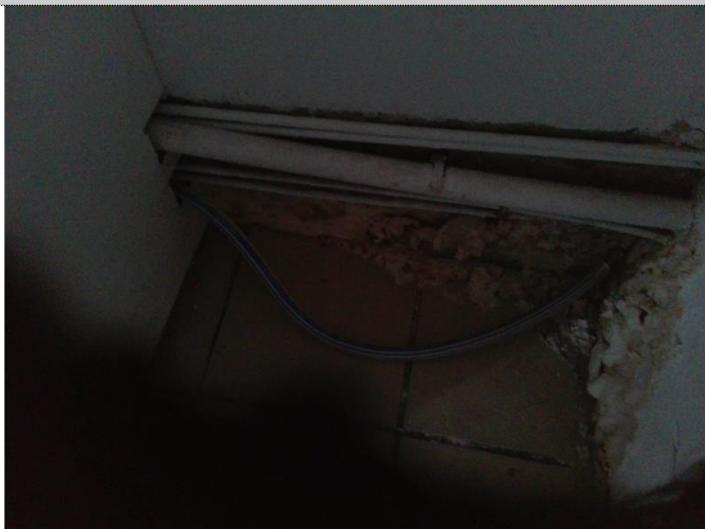
**ANNEXE – PHOTOS****Point de contrôle N° 14**

**A1** La date limite d'utilisation du tuyau d'alimentation n'est pas lisible ou est dépassée
