## Dossier de Diagnostics Techniques

Réf. : 24-147524-

Maison d'habitation

457 route de Bach  
46000 CAHORS

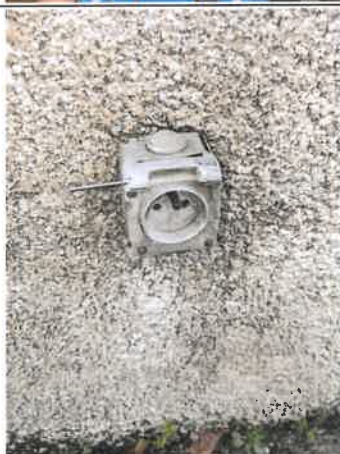
Photo PhEle002

Libellé de l'anomalie : B7.3 a L'Enveloppe d'au moins un matériel est manquante ou détériorée.

Remarques : Présence de matériel électrique en place dont l'enveloppe présente des détériorations ; Faire intervenir un électricien qualifié afin de remplacer les matériels présentant des détériorations

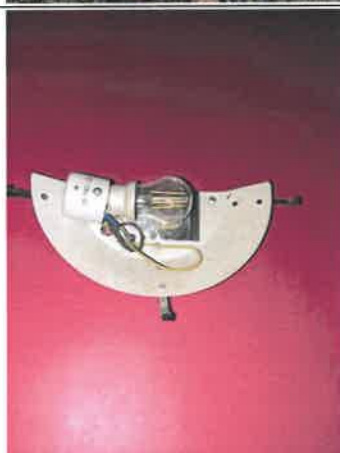
Photo PhEle002

Libellé de l'anomalie : B7.3 a L'Enveloppe d'au moins un matériel est manquante ou détériorée.

Remarques : Présence de matériel électrique en place dont l'enveloppe présente des détériorations ; Faire intervenir un électricien qualifié afin de remplacer les matériels présentant des détériorations

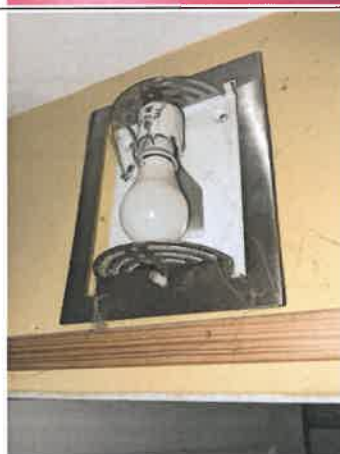
Photo PhEle002

Libellé de l'anomalie : B7.3 a L'Enveloppe d'au moins un matériel est manquante ou détériorée.

Remarques : Présence de matériel électrique en place dont l'enveloppe présente des détériorations ; Faire intervenir un électricien qualifié afin de remplacer les matériels présentant des détériorations

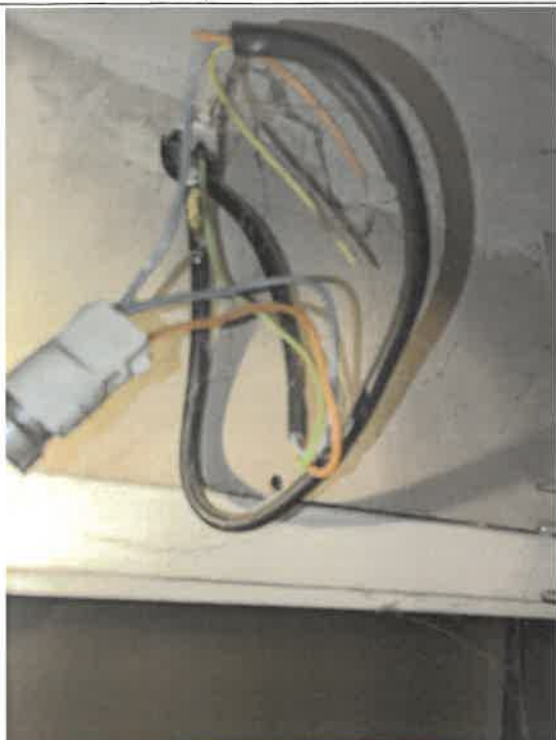
Photo PhEle003

Libellé de l'anomalie : B8.3 e Au moins un conducteur isolé n'est pas placé sur toute sa longueur dans un conduit, une goulotte ou une plinthe ou une huisserie, en matière isolante ou métallique, jusqu'à sa pénétration dans le matériel électrique qu'il alimente.

Remarques : Présence de conducteurs électriques non protégés mécaniquement ; Faire intervenir un électricien qualifié afin d'installer des protections mécanique sur les conducteurs non protégés

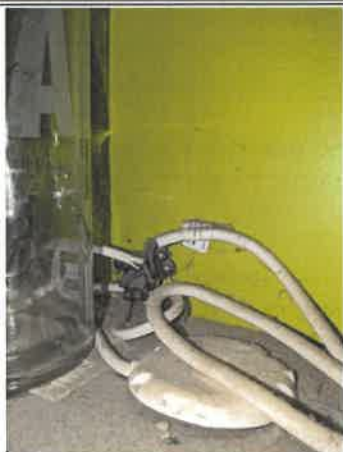
Photo PhEle004

Libellé de l'anomalie : B7.3 d L'installation électrique comporte au moins une connexion avec une partie active nue sous tension accessible.

Remarques : Présence de connexion de matériel électrique présentant des parties actives nues sous tension ; Faire intervenir un électricien qualifié afin de remplacer les matériels présentant des parties actives nues sous tension

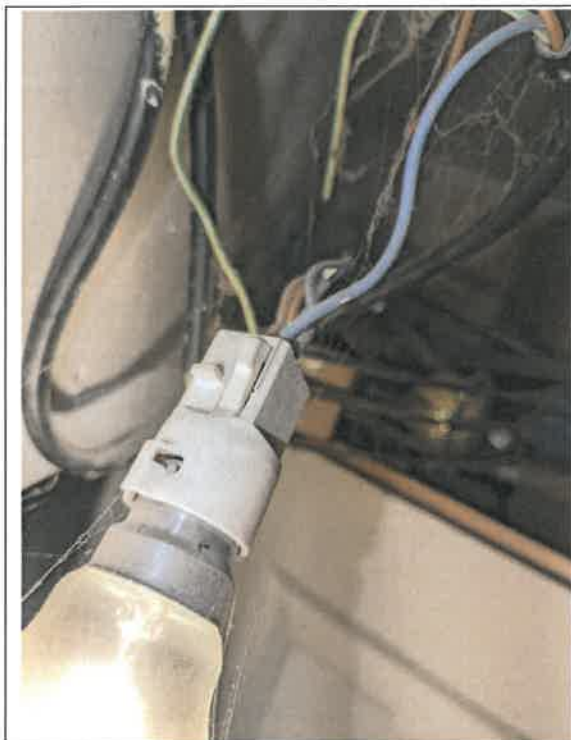
Photo PhEle005

Libellé de l'anomalie : B8.3 b L'installation comporte au moins un matériel électrique inadapté à l'usage.
